## **Глава 11. Город Ош**

### ***Общие сведения по городу Ош***

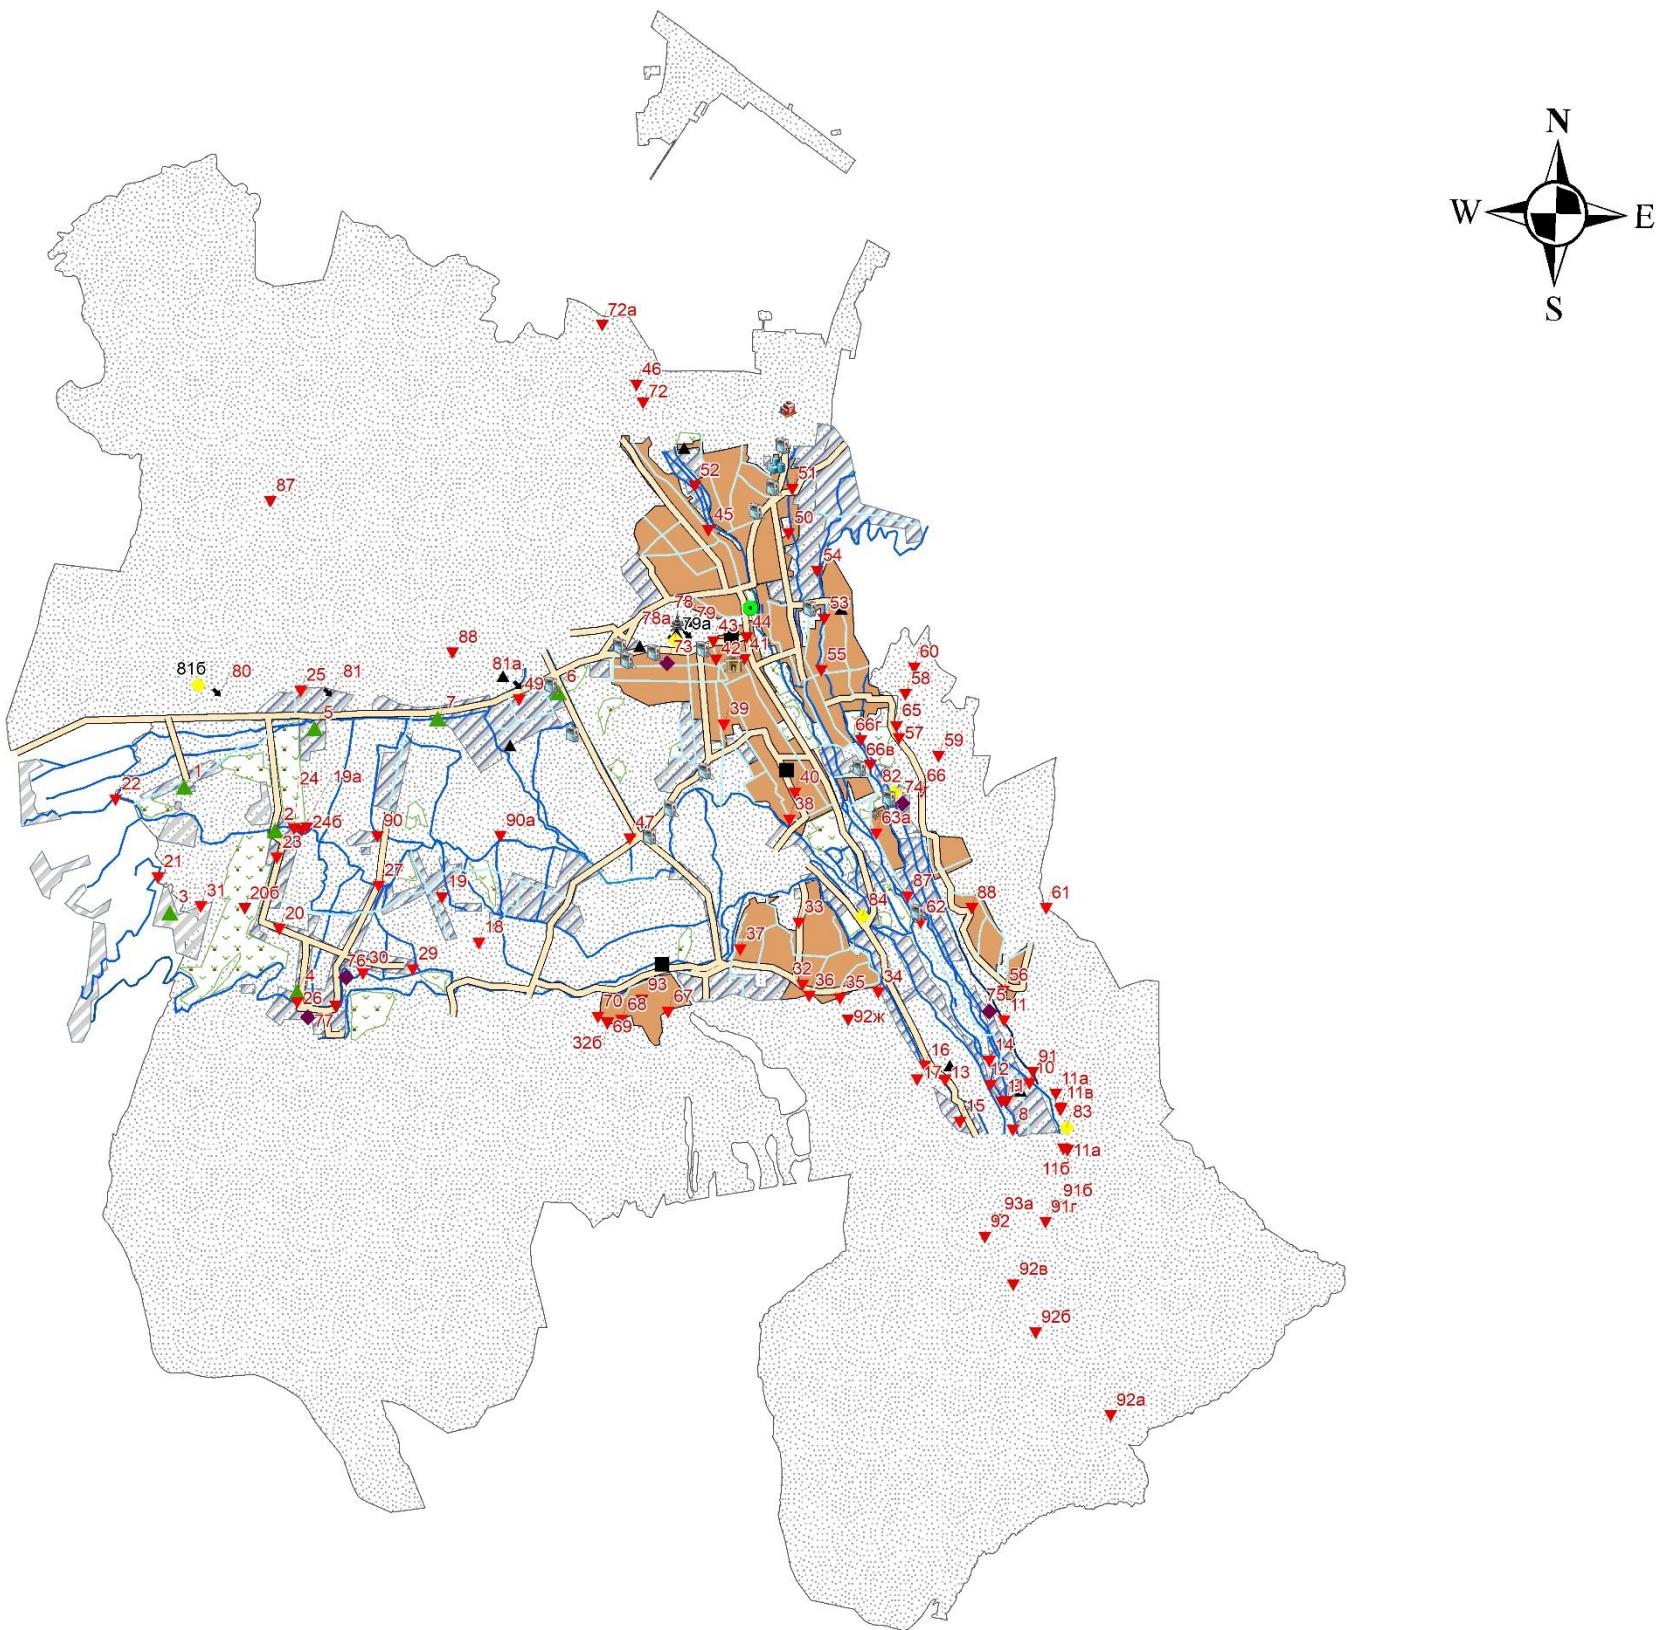
Рис. 11.1 Карта-схема прогнозирования чрезвычайных ситуаций и размещения мониторинговой сети на территории г. Ош

## Условные обозначения

- ▲ подтопление
  - ▼ сели, паводки и береговая эрозия
  - ◆ оползнеобразование
  - ◆ просадочные явления
  - ▼ сели, паводки и береговая эрозия
  - ◆ камнепады
  - ◆ автозаправочные станции
  - ◆ ТЭЦ
  - ◆ Хлопчено-бумажный к
  - ◆ здание ЮМРУ МЧС КР
  - подразделение МЧС КР
  - ▲ сейсмостанция и её номер
  - телеком
  - телетранслятор
  - телецентр
  - участки возникновения ледяных заторов
  - дорога по классу
  - основная дорога
  - основная дорога
  - река Ак-Буура
  - кан.Джаны
  - канал Кайы
  - канал Южны
  - МТУ
  - Населенные пункты
  - Населенные пункты
  - Сады
  - Граница г.Ош после АТР

Участки возможной активизации процессов подтопления указаны на рис. 11.1, табл. 11.1.

Участки возможной активизации селепаводковых процессов и береговой эрозии указаны на рис. 11.1, табл. 11.2.

Участки развития просадочных и оползневых явлений приведены на рис. 11.1, табл. 11.3, 11.5.

Городской администрации необходимо проводить периодические обследования и принимать меры по обеспечению безопасности населения, находящегося в опасных местах. Участки возможной активизации камнепадов указаны на рис. 11.1, табл. 11.5.

Точечные источники возможных техногенных и экологических чрезвычайных ситуаций приведены на рис. 11.1.
